腐食による地下タンクの
肉厚変化を超音波反射波の
断面画像で診断

超音波肉厚測定法による

**地下タンク
健全性診断** Bスキャン

怖い!! 地下タンクの腐食

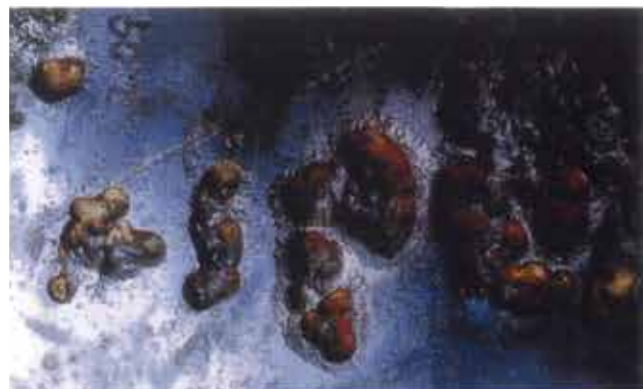
埋設後30年のタンクの一例

腐食したタンクの表面写真

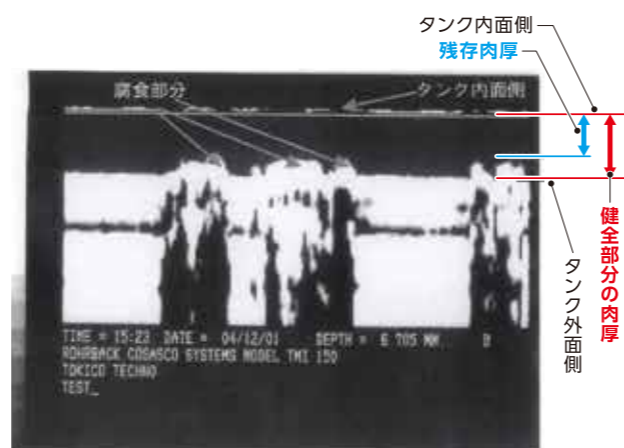
Bスキャン断面画像

タンク内面をセンサでスキャンした信号がリアルタイムで地上のモニタに送られ、タンクの断面画像が連続して表示されます。画像の赤で囲われた部分は腐食(孔食)として判定され、残存肉厚を測定し、対策を提案致します。

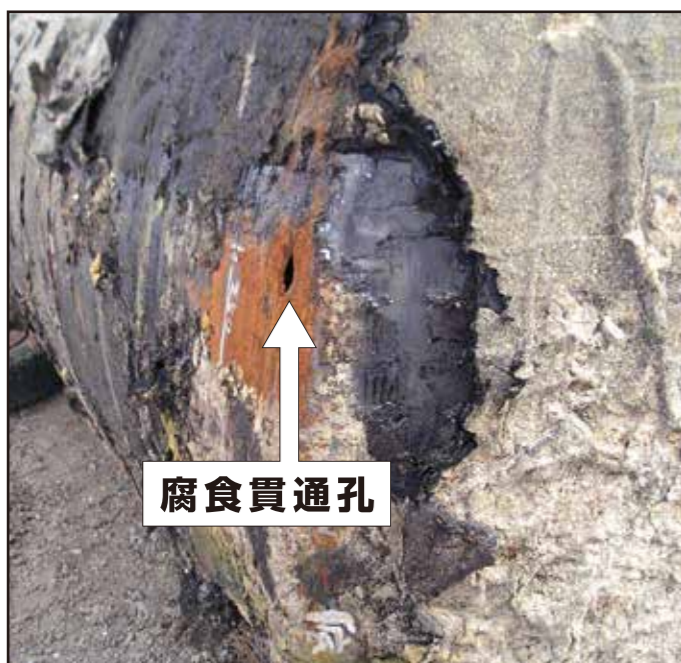
以下の地下タンクは、土壌中で腐食が進み孔が開いた実例です。鋼製地下タンクは、徐々に進む腐食により貯蔵液漏洩の危機に常に直面しています。

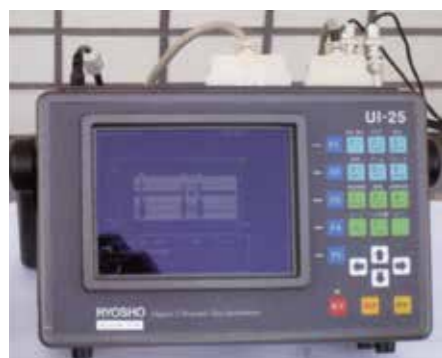
モニタ

これらの機器によって、超音波反射波の断面画像をリアルタイムに映し出します。

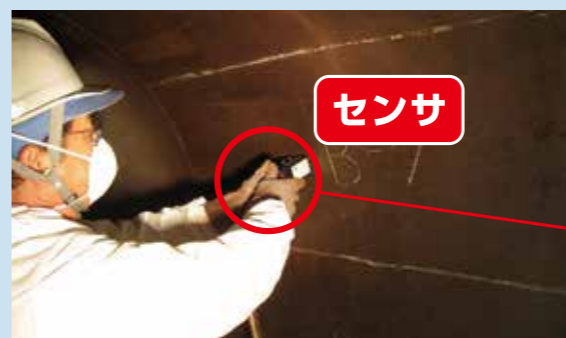
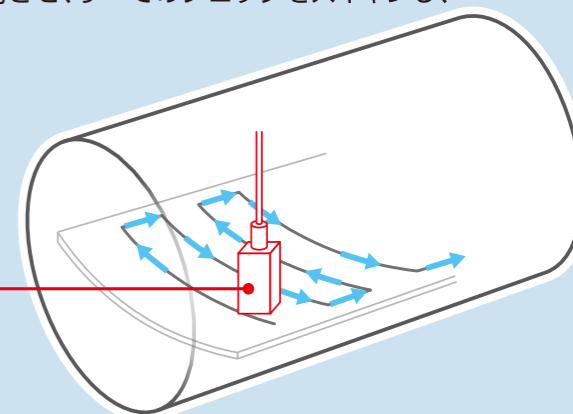
センサ

- ①作業者は地下タンク内でタンク内面を複数のブロックに区分け(B-1...B-N)します。
- ②作業者は、ブロック毎にセンサを矢印のように移動させ、すべてのブロックをスキャンし、タンク内面全体を測定します。
